# COMUNE DI PALAGONIA

Progetto finalizzato al ripristino dei danni e messa in sicurezza del Palazzo Ponte gravemente danneggiato dagli eventi meteorologico avvenuti nel Gennaio 2025.

RELAZIONE TECNICA GENERALE

**AII.1**

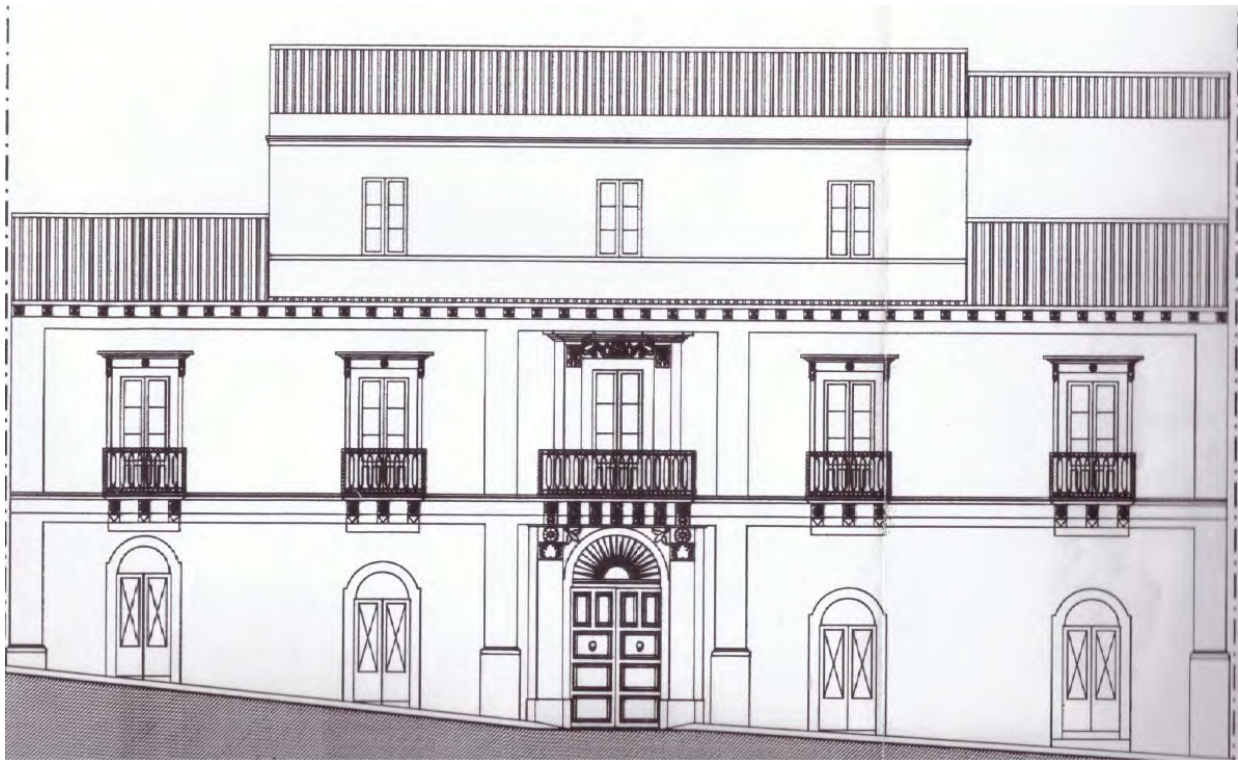
Prospetto lungo Via Umberto

Quanto affermato sopra, e cioè che parte del Secondo Piano risulta essere stato realizzato in epoca successiva, trae conferma anche dalla visione del prospetto: in esso si può leggere chiaramente la differenza tra lo stile dei primi due piani e quello del secondo piano; il primo presenta decorazioni, stipiti, mostre in pietra decorata, mentre il secondo piano risulta del tutto statico, esclusivamente intonacato, privo di stipiti che delimitano i tre affacci presenti su esso.

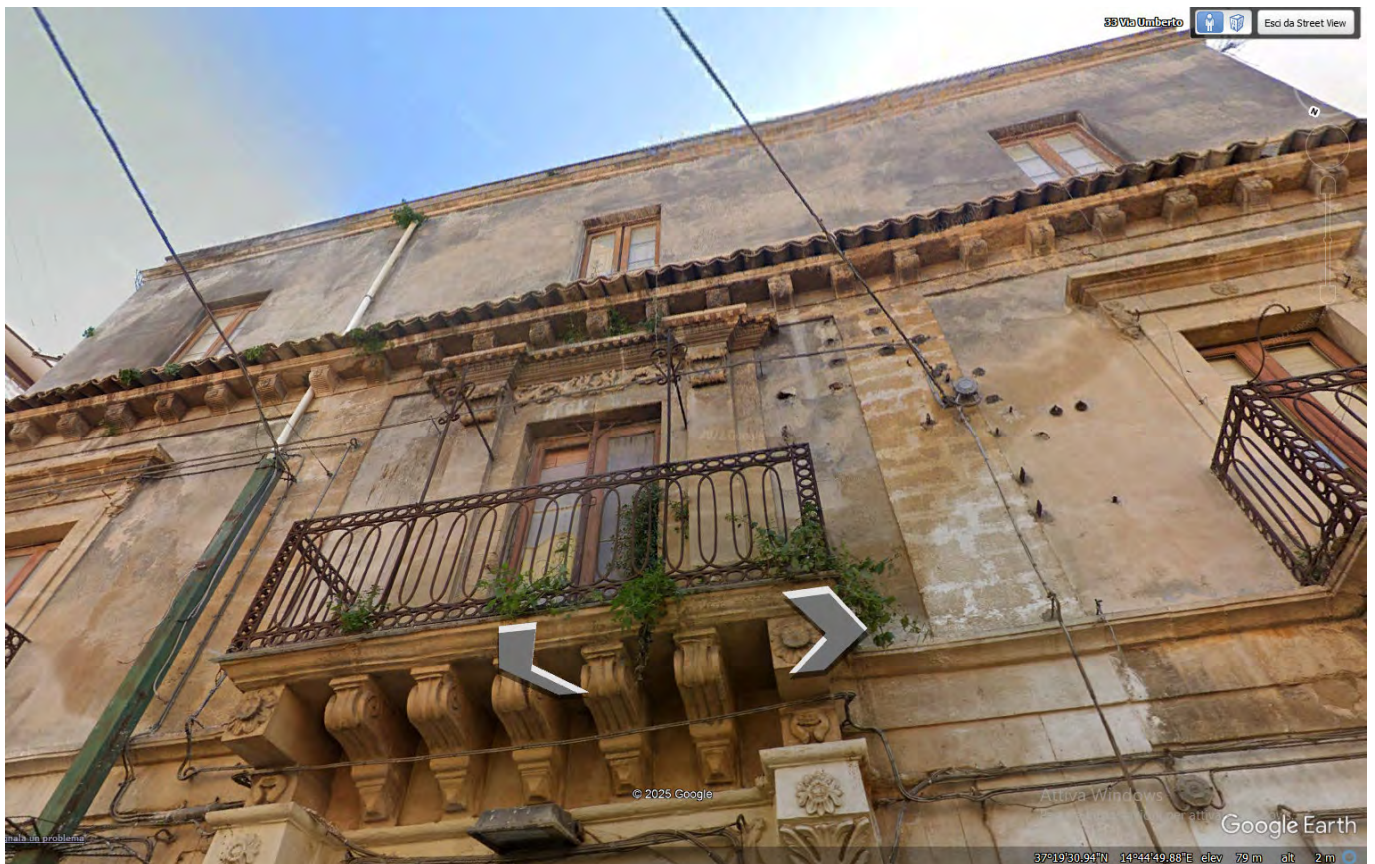
Immagine lungo Via Umberto

Qui di seguito si riporta la rappresentazione del prospetto principale così come un'immagine dello stesso ricavata dal Google Earth, stante che allo stato attuale risulta in realizzazione il ponteggio per permettere la messa in sicurezza dello stesso.

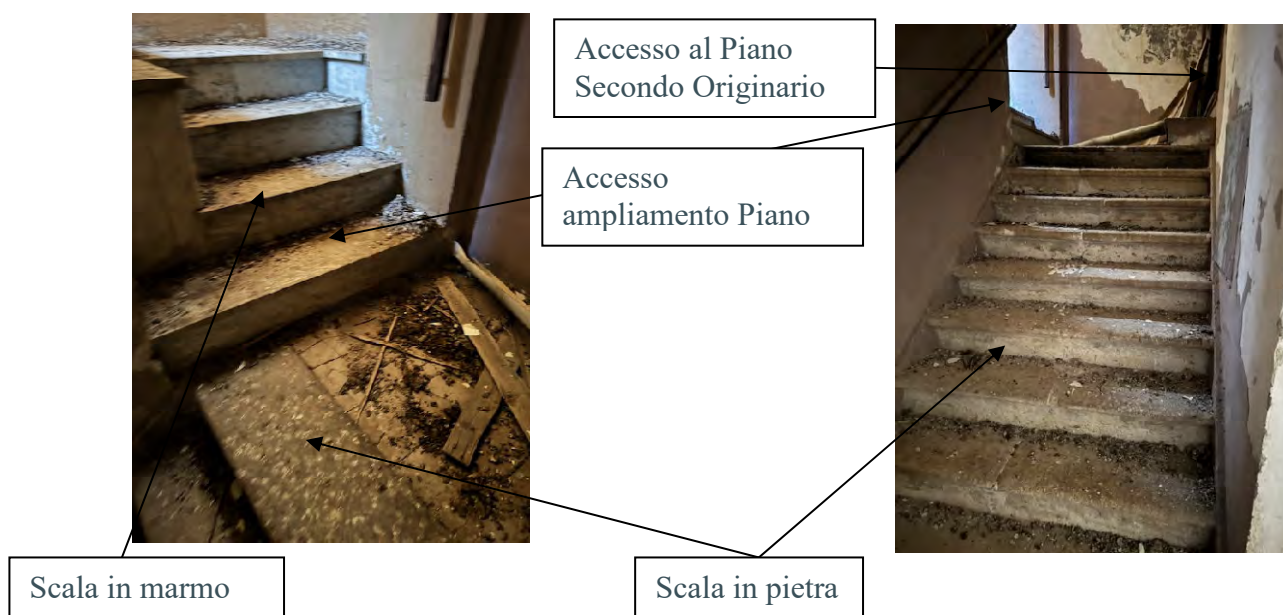
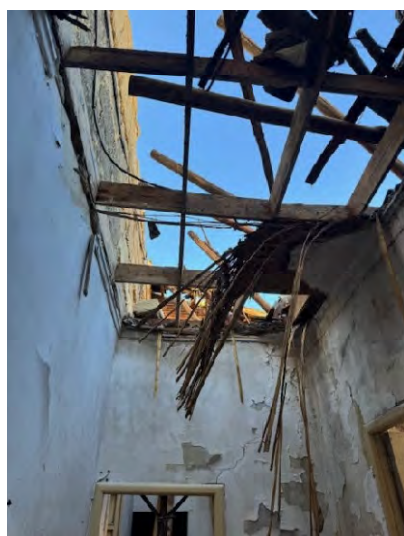
Se passiamo ad analizzare l'interno, è chiaramente visibile una variazione di stile tra i locali che individuavano il piano Secondo con soffitta, antecedente al 1939 e l'ampliamento; la prima costruzione presenta stanze con soffitto a volta ed una scala rivestita in pietra, mentre gli altri locali presentano tetti piani ed una scala rivestita con pietra marmorea.

Anche la tipologia costruttiva è del tutto differente rispetto a quella in essere nei piani sottostanti, dove i tetti sono a volta, mentre nel livello interessato dal crollo troviamo tetti piani realizzati in canne (tipici del dopoguerra), con sovrastanti travi appoggiati sulle murature portanti.
